## Information sur le produit 013 CH

### Formation de trainées à la surface du verre dues aux résidus de mastic entre le verre et le châssis

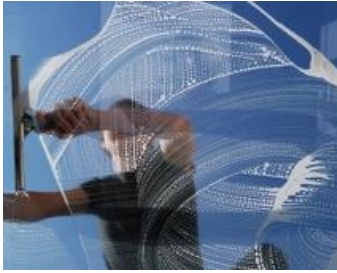
Les matériaux gommés de la surface d'étanchéité s'accrochent dans l'ustensile de nettoyage et sont donc nécessairement étalés sur la surface du verre dans le cadre du processus de nettoyage. Étant donné que celle-ci n'est par ailleurs que légèrement humidifiée, car elle doit être essuyée, le matériau d'étanchéité ainsi gommé laisse apparaître des trainées et des tâches à la surface du vitrage.

- Ne pas chercher à faire d'économies d'eau ou de détergent lors du nettoyage des vitres.
- Il convient d'éviter un nettoyage à sec, étant donné que les ustensiles de nettoyage utilisés en exerçant une pression sont susceptibles d'entraîner une usure mécanique.
- Les salissures présentes à la surface du joint d'étanchéité impossibles à éliminer dans le cadre d'un nettoyage normal des fenêtres ne doivent pas être enlevées par un frottement à sec intense ultérieur. En règle générale, celles-ci peuvent être éliminées aisément à l'aide d'essence C ou d'alcool ménager et d'un chiffon en lin.
